La restauration de l'intérieur de Province House à l'Île-du-Prince-Édouard

John Way

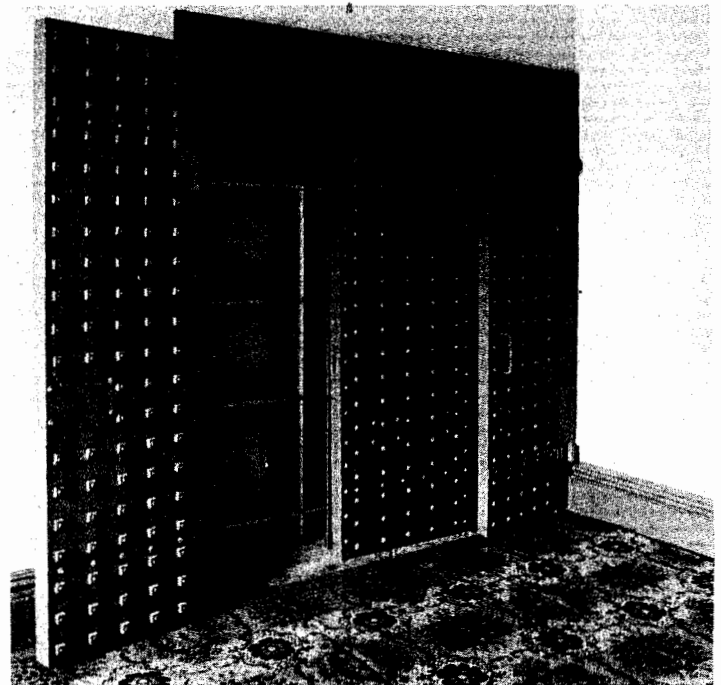
Une des six armoires à l'épreuve du feu découvertes durant les travaux de rénovation.

Une description de l'édifice faisait état de six chambres fortes à l'épreuve du feu, mais on n'en avait retrouvé que cinq, toutes au rez-de-chaussée. Ce mystère ne fut éclairci qu'après la démolition d'une bibliothèque et l'enlèvement du plâtre qui l'entourait; on découvrit une cavité de 18" de profondeur encadrée de pierre taillée qui s'avéra être la chambre forte qui manquait. On la restaura en lui posant de nouvelles portes à l'épreuve du feu.

Durant la dernière phase des restaurations, de nombreux articles très particuliers durent être fabriqués. La bibliothèque à l'épreuve du feu dut être équipée d'une nouvelle série de portes et de gonds spéciaux. Les portes des chambres fortes de 1864 avaient environ quatre pouces d'épaisseur et comportaient deux plaques d'acier d'un quart de pouce d'épaisseur, maintenues écartées par des boulons à huit pouces l'un de l'autre sur toute la surface de la porte. Les nouvelles portes, vraiment à l'épreuve du feu, furent fabriquées dans une ferronnerie et installées dans la pierre d'origine sur des gonds métalliques appropriés.

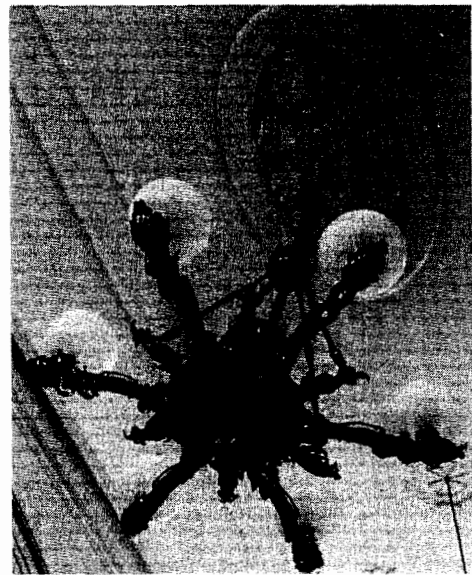
Les plafonds et les lustres ont été restaurés dans les moindres détails.

Des éléments décoratifs en plâtre, comme les moulures du plafond et les médaillons des appliques, furent également refaits. Il fallut recourir à des méthodes artisanales «anciennes» pour obte-

nir le fini désiré. Les moulures et ornements spéciaux furent façonnés par ajout de couches de plâtre successives, jusqu'à obtention d'une forme ou d'un profil pouvant être sculpté. Le plâtre fut préparé selon un procédé tout à fait inhabituel pour les plâtriers d'aujourd'hui, mais utilisé en 1850, qui comprend notamment l'extinction de la chaux sur place.
